COLEGIO OFICIAL DE APAREJADORES Y ARQUITECTOS TÉCNICOS DE VALENCIA

febrero 2004 • n.º 69

Chimeneas: recuperar una construcción singular

La restauración de una antigua chimenea industrial de ladrillo cerámico en Valencia ha permitido a los arquitectos técnicos intervinientes conocer más de cerca las peculiaridades del sistema constructivo de este elemento singular de principios de siglo, hoy objeto de protección patrimonial.

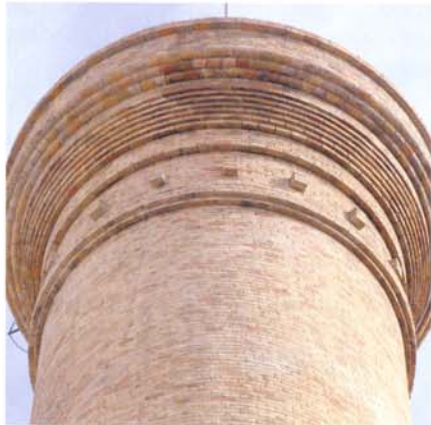
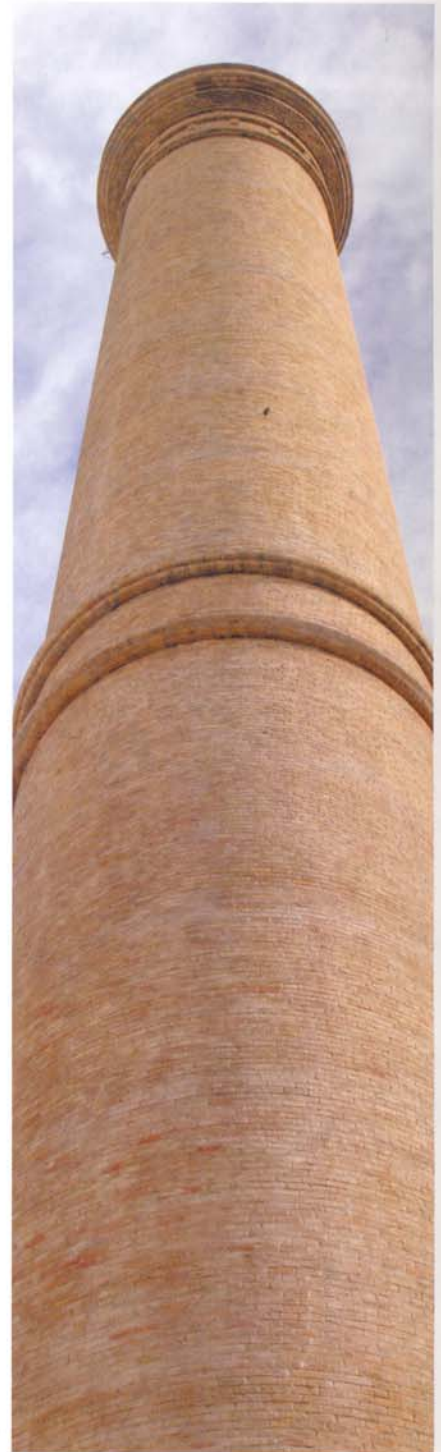
La chimenea presentaba una de las patologías más comunes entre estas construcciones: la importante carga térmica soportada durante

su uso había ocasionado agrietamientos en la fábrica de ladrillo. En este caso, discurrían a lo largo de sus 40 m. de altura y llegaban a presentar aberturas de entre 3 y 8 cm.

Además, la suciedad acumulada en toda su superficie, la contaminación atmosférica y la misma actividad de la chimenea como evacuadora de humos de la antigua central eléctrica habían provocado las reacciones químicas que pro-

ducen la costra negra (sulfatos) y la costra marrón (carbonatos) en gran parte de su superficie.

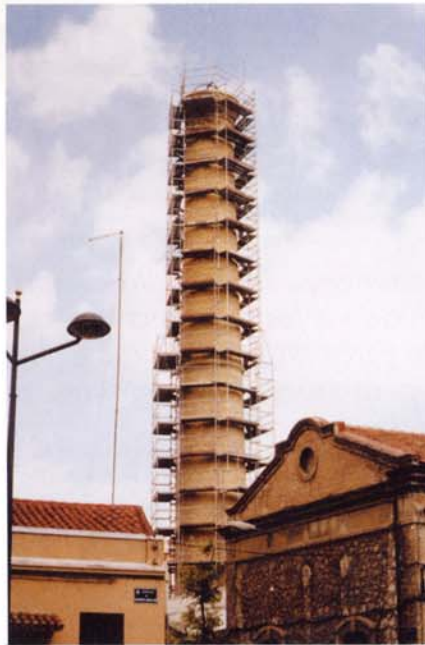
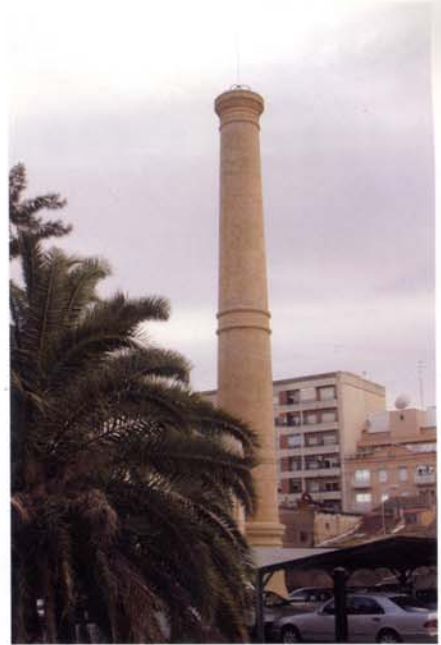
tamiento biocida en toda la superficie, se procedió a la limpieza mecánica mediante la proyección de microesferas de vidrio que logró la eliminación de suciedad y costras.

Una vez desmontados los elementos impropios y fuera de uso se comenzó a actuar sobre las grietas. Inicialmente se rellenaron con un fondo de junta de poliuretano expandido para aplicar posteriormente un mortero de reparación,

con mortero de cal y marmolina, de 2-3 cm. de profundidad, que terminaba en el mismo plano que los ladrillos.

A continuación se procedió al cosido, realizado en número de tres por metro de grieta y en toda la longitud de las grietas, mediante perforación, soplado interior e inyección de resinas epoxi para terminar con la introducción de varillas roscadas inoxidables.

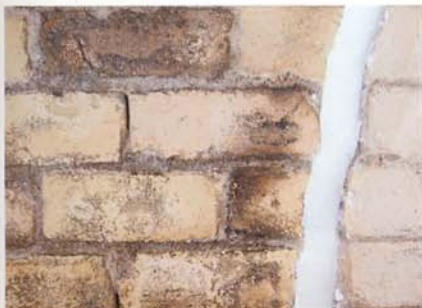
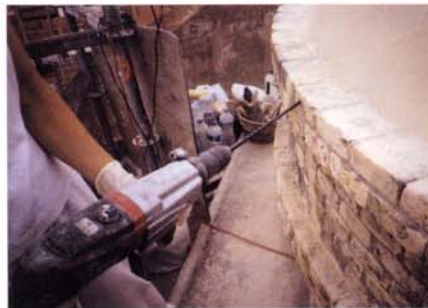
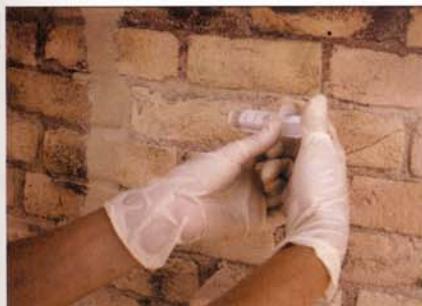
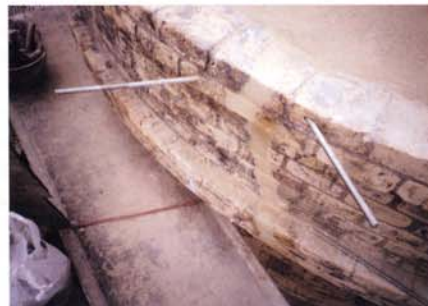
Uno de los elementos que más ha impresionado a José Vicente Sánchez es el soporte del pararrayos que remata la chimenea. Se trata de una estructura metálica con tres elementos curvos que se entrecruzan, con un refuerzo de forja de hierro con roblones. Del punto cen-

tral emergía el pararrayos. Sánchez destaca la inexistencia de anclaje de esta gran estructura de remate: "Estaba ceñido a la obra, como una tapa o una funda perfecta, sin holgura, con una exactitud impresionante".

La oxidación había atacado gravemente el elemento de remate. La corona metálica que le servía de refuerzo se eliminó y se aplicó un acabado con mortero de cal y marmolina, armado con fibra de vidrio al anillo superior de la boca de chimenea. El trípode se desmontó, se restauró y se volvió a colocar manteniendo el singular diseño de la estructura original y anclándolo esta vez al anillo superior con tirafondos inoxidables. El pararrayos fue sustituido por uno de acero inoxidable de nivel III (UNE 21186), con nuevo cableado y nueva arqueta con piqueta incada.

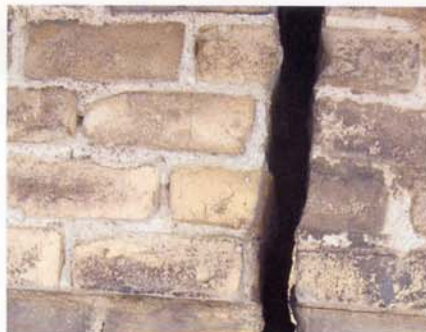
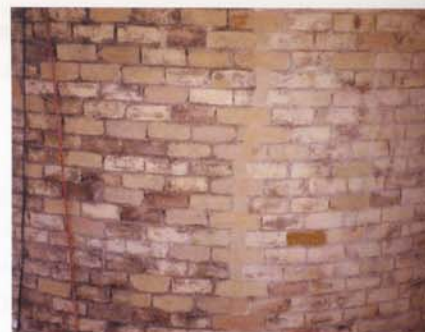
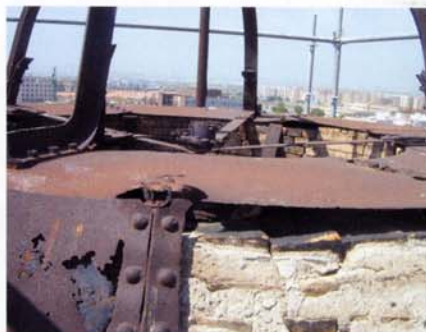
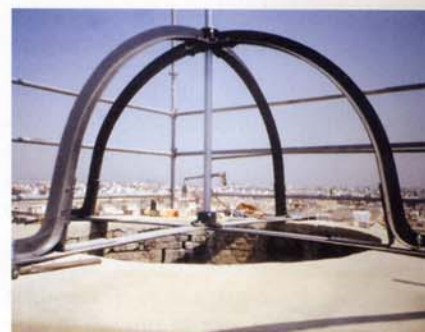
Este sistema constructivo es uno de los aspectos más apreciados por Fernando Benavent. "Su construcción se basaba en un verdadero arte, pues hay que imaginarse lo que representa una ejecución de máxima dificultad sin los andamios que hoy en día instalaríamos por su exterior, realizándose con andamiajes de madera por su interior, pero ejecutando su cara vista, casi siempre en sección decreciente, con la dificultad añadida del rejuntado sin visión directa".

Este proceso de ejecución es objeto de un minucioso análisis en el Trabajo Fin de Carrera de los hoy arquitectos técnicos M.^a José Castelló, Juan Francisco Castilla, M.^a Carmen Eres y Gloria Lorente, donde explican cómo las chimeneas de ladrillo se ejecutaban desde su interior, hilada por hilada, con tres tipos de andamios de madera empotrados a mechinales practicados en el intradós de la chimenea. Uno inferior, a 1,80 m. del nivel del suelo, sobre el que un peón apilaba el material. Un segundo andamio móvil se alzaba mediante una polea que manejaba el peón para ir suministrando el material al tercer andamio, dos listones de

madera en forma de cruz ubicados en la parte superior, sobre los que el oficial iba ejecutando cada hilada.
